**RAPPORT D'ENQUÊTE FERROVIAIRE**  
**R05Q0033**

**DÉRAILLEMENT EN VOIE PRINCIPALE**

**DU TRAIN L577-21-31**

**AU POINT MILLIAIRE 21,33 DE LA SUBDIVISION VAL-D'OR**

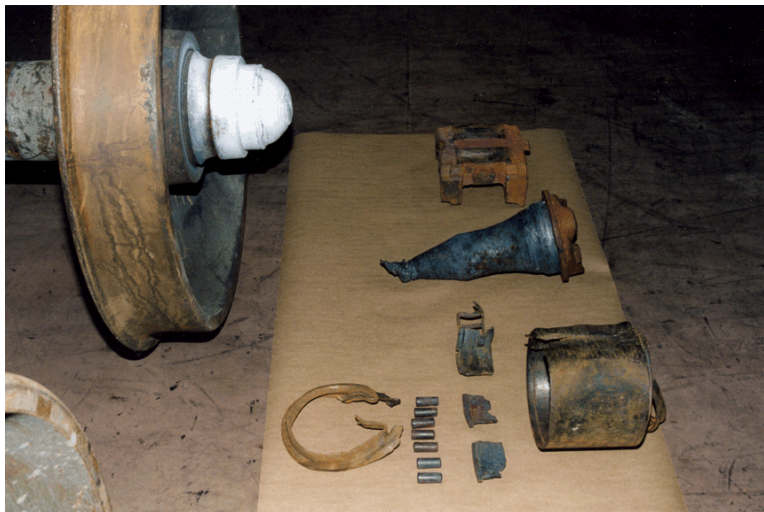
Il manquait une partie d'essieu (position R-2) au wagon plat à parois de bout déraillé JRDX 490038<sup>2</sup>, le cinquième wagon derrière les locomotives. La fusée d'essieu et son roulement présentait une décoloration et s'étaient complètement dissociés du reste de l'essieu monté, une anomalie communément appelée « surchauffe de fusée d'essieu ». Le longeron de bogie comportait des marques indiquant un choc récent à la partie inférieure et à l'extrémité arrière du longeron. Rien n'indiquait l'imminence d'une anomalie du roulement, comme des éclaboussures de graisse sur le châssis du plancher directement au-dessus de l'emplacement du roulement à rouleaux défectueux. La fusée manquante et le capuchon d'extrémité toujours fixé à celle-ci se trouvaient du côté sud de la voie principale au point milliaire 20,15.

Les morceaux récupérés du roulement à rouleaux (voir la photo 1) et des essieux montés adjacents (positions 1 et 2) ont été envoyés au Laboratoire technique du BST à Ottawa (Ontario) pour y être examinés et analysés plus en détail (rapport LP 093/2005).

**Photo 1.** Roue et fusée d'essieu (R-2) et une partie des morceaux récupérés

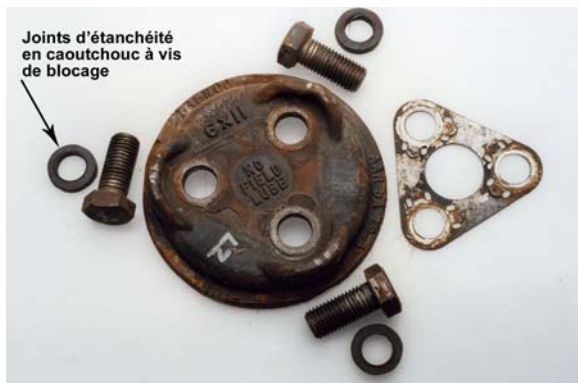
Les roulements de la roue R-2 étaient des Brenco 6 X 11, AAR-5A de classe E. À l'assemblage, ils ont été munis de joints d'étanchéité en caoutchouc à vis de blocage entre le capuchon d'extrémité et l'essieu. En mai 1988, l'AAR a interdit l'utilisation des joints d'étanchéité à vis de blocage car ceux-ci étaient susceptibles de diminuer les forces de serrage exercées sur l'ensemble et ainsi mener à une défaillance prématurée du roulement. L'examen du capuchon d'extrémité et des composants connexes situés à la position R-2 a seulement permis de déceler la présence de résidus de ces joints d'étanchéité.

**Photo 2.** Joints d'étanchéité en caoutchouc à vis de blocage avec les vis de blocage, le capuchon d'extrémité et la plaque de fixation à l'intérieur des roulements à rouleaux aux positions L-2 et R-2

- La perte de la force de serrage sur le roulement en raison de la présence de rondelles en caoutchouc (joints d'étanchéité) sous le capuchon d'extrémité et le gonflement du cône extérieur peuvent avoir contribué au desserrage du roulement.

De plus, le roulement a été assemblé à une époque où il était permis d'insérer des joints d'étanchéité entre le capuchon d'extrémité et l'essieu. Ces joints d'étanchéité ont par la suite été interdits par l'AAR en raison de l'effet nuisible que les joints en caoutchouc peuvent avoir sur la force de serrage globale permettant de maintenir en place les nombreux composants du roulement à rouleaux. L'examen effectué par le Laboratoire technique du BST a révélé un écaillage des chemins de roulement en raison de la fatigue générée par le contact entre les pièces; cette fatigue provenait d'une contrainte excessive occasionnée par un cône extérieur desserré. De même, le frottement des filets sur les vis de blocage aux positions L-2 et R-2

L'Association of American Railroads (AAR) a publié la lettre circulaire c-9094 intitulée *Interchange Prohibition of Roller Bearing Cap Screw Seal Rings Effective January 1, 2007* (Roulements à rouleaux munis de joints d'étanchéité à vis de blocage interdits en service d'interconnexion à compter du 1<sup>er</sup> janvier 2007). Cette lettre circulaire vise à avancer de sept ans la date d'entrée en vigueur du retrait de l'industrie de ces dispositifs (précédemment fixée au 1<sup>er</sup> janvier 2014) au 1<sup>er</sup> janvier 2007. Au-delà de cette date, l'AAR interdira aux compagnies ferroviaires affectées au service d'interconnexion d'équiper leurs wagons de roulements munis de joints d'étanchéité à vis de blocage similaires à ceux du wagon en cause dans l'accident à l'étude. L'AAR exige que les propriétaires de wagons retirent les joints d'étanchéité à vis de blocage de leurs parcs dans les plus brefs délais; de plus, les ateliers de réparation et commerciaux sont expressément invités à prendre les mesures qui s'imposent pour réduire le nombre de joints d'étanchéité à vis de blocage (voir l'annexe B).

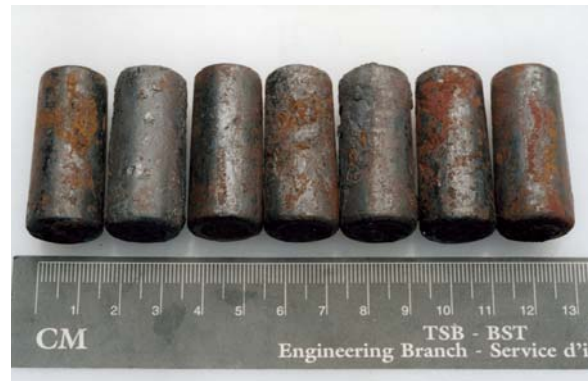
Les deux joints de graisse ont été récupérés : le joint extérieur avait fondu contre la coupelle et le joint intérieur avait subi des dommages importants. Les roulements à rouleaux et le chemin de roulement extérieur avaient été sévèrement déformés et maculés, et certains rouleaux avaient fondu contre le chemin de roulement intérieur. Des parties du chemin de roulement intérieur dont les rouleaux et les cages avaient fondu ont été récupérées. Sept des rouleaux coniques intérieurs ont été récupérés; certains présentaient des signes superficiels d'écaillage (voir la photo 3). Un examen plus approfondi de la surface interne du chemin de roulement extérieur a permis de déceler un écaillage important sur le bord extérieur. Une usure par frottement a été constatée sur les filets des vis de blocage à proximité de leur point de contact avec le capuchon d'extrémité (voir la photo 4).

**Photo 3.** Rouleaux internes du roulement R-2

- L'écaillage de la surface interne du chemin de roulement extérieur (coupelle) en raison de la fatigue générée par le contact entre les pièces a été considéré comme étant l'indication d'une contrainte excessive occasionnée par un cône extérieur desserré.

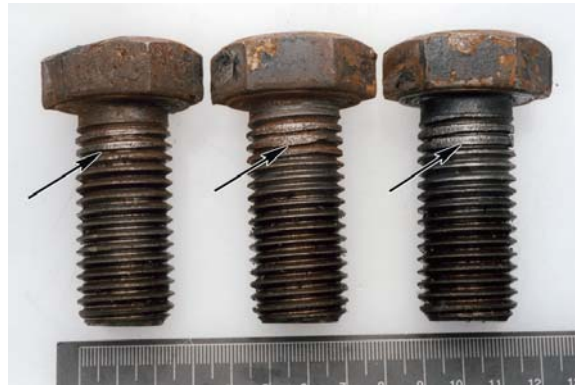
**Photo 4.** Usure par frottement sur les filets des vis de blocage

- L'usure par frottement constatée sur les filets des vis de blocage et la plaque de fixation indiquent que la précontrainte exercée sur le capuchon d'extrémité était inférieure à celle exigée.

indiquent également que le roulement était desserré. L'effet combiné de l'usure et de la contrainte sur chacun de ces composants doit être pris en compte. Par conséquent, le vieillissement du roulement, son état et son type d'assemblage sont considérés comme étant des facteurs contributifs à sa défaillance.
